Sanierung Kirche Grabs

Sanierung der Kirche – Beschrieb der Massnahmen

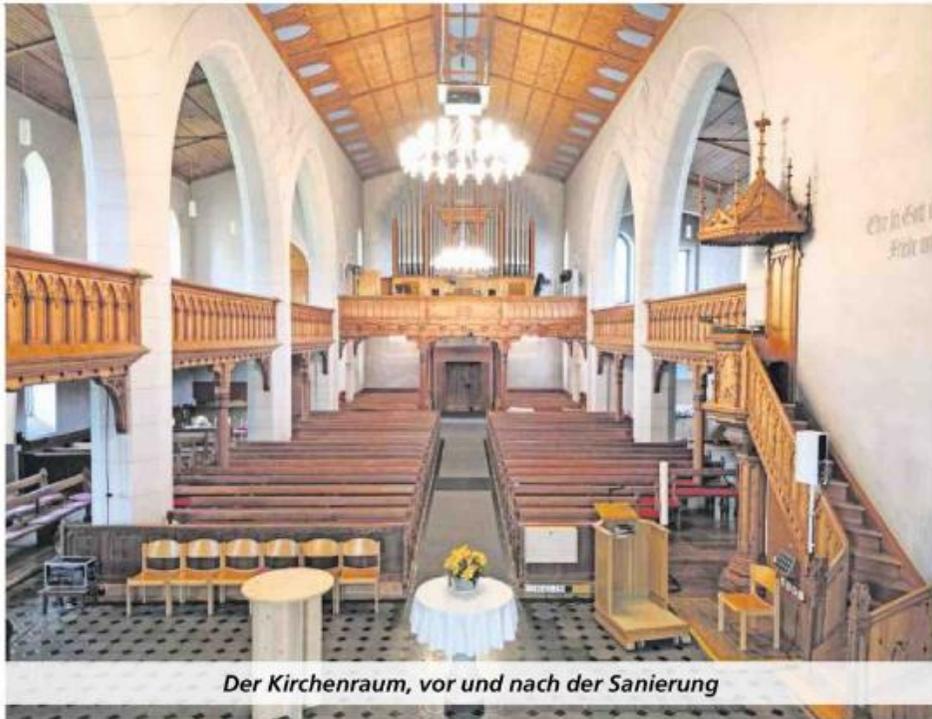
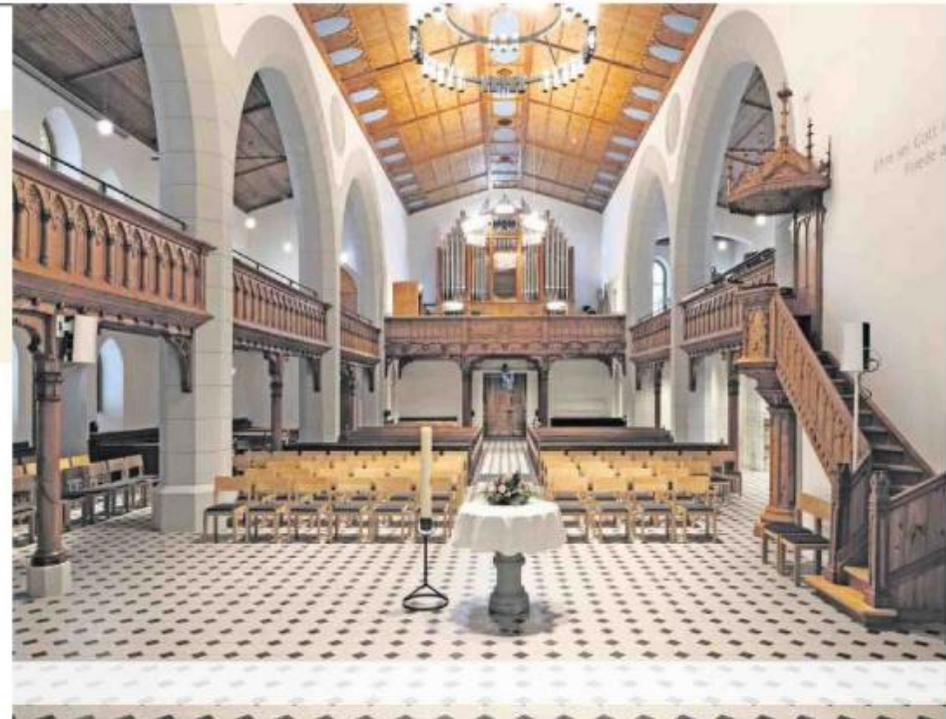
Der Kirchenraum, vor und nach der Sanierung

Die mineralisch verputzten Innenwände wurden ausgebessert und mit einem neuen Anstrich versehen. Holz-sichtige Bauteile wie Wandverkleidungen, Brüstungen,

Emporendecken, Sitzbänke, Aussentüren und die Kirchenschiffdecke wurden nach historischem Farbkonzept gereinigt und aufgearbeitet. Die Holzbohlenböden wurden aufgefrischt und auf eine neue Unterkonstruktion mit Wärmedämmung verlegt. Die Emporen erhielten eine neue Unterkonstruktion mit verbessertem Steigungsverhältnis, die Stufenzahl wurde auf vier reduziert. Im Mittel- und Seitenschiff kamen neuhandgefertigte keramische Platten nach historischem Vorbild zum Einsatz. Im Chorbereich wurden Sandsteinplatten in Anlehnung an die historische Chorstufe verlegt.

Die bestehenden Kirchenbänke wurden mit einer neuen Sitzgeometrie, breiteren Sitzflächen und höheren Rückenlehnen ausgestattet. Der Verzicht auf einzelne Bankreihen, vergrößerte Abstände sowie durchgehende Polsterung verbessern den Sitzkomfort deutlich. Ein neu montierter Handlauf an den Brüstungen der Emporen erhöht die Absturzicherheit.
