Sanierungsarbeiten: Die Uhr steht still und die Grabser Kirchenglocken sind verstummt

Die 86-jährige Glockenanlage der evangelischen Kirche wird saniert: Das bedeutet Schwerstarbeit für die Männer im Glockenstuhl.

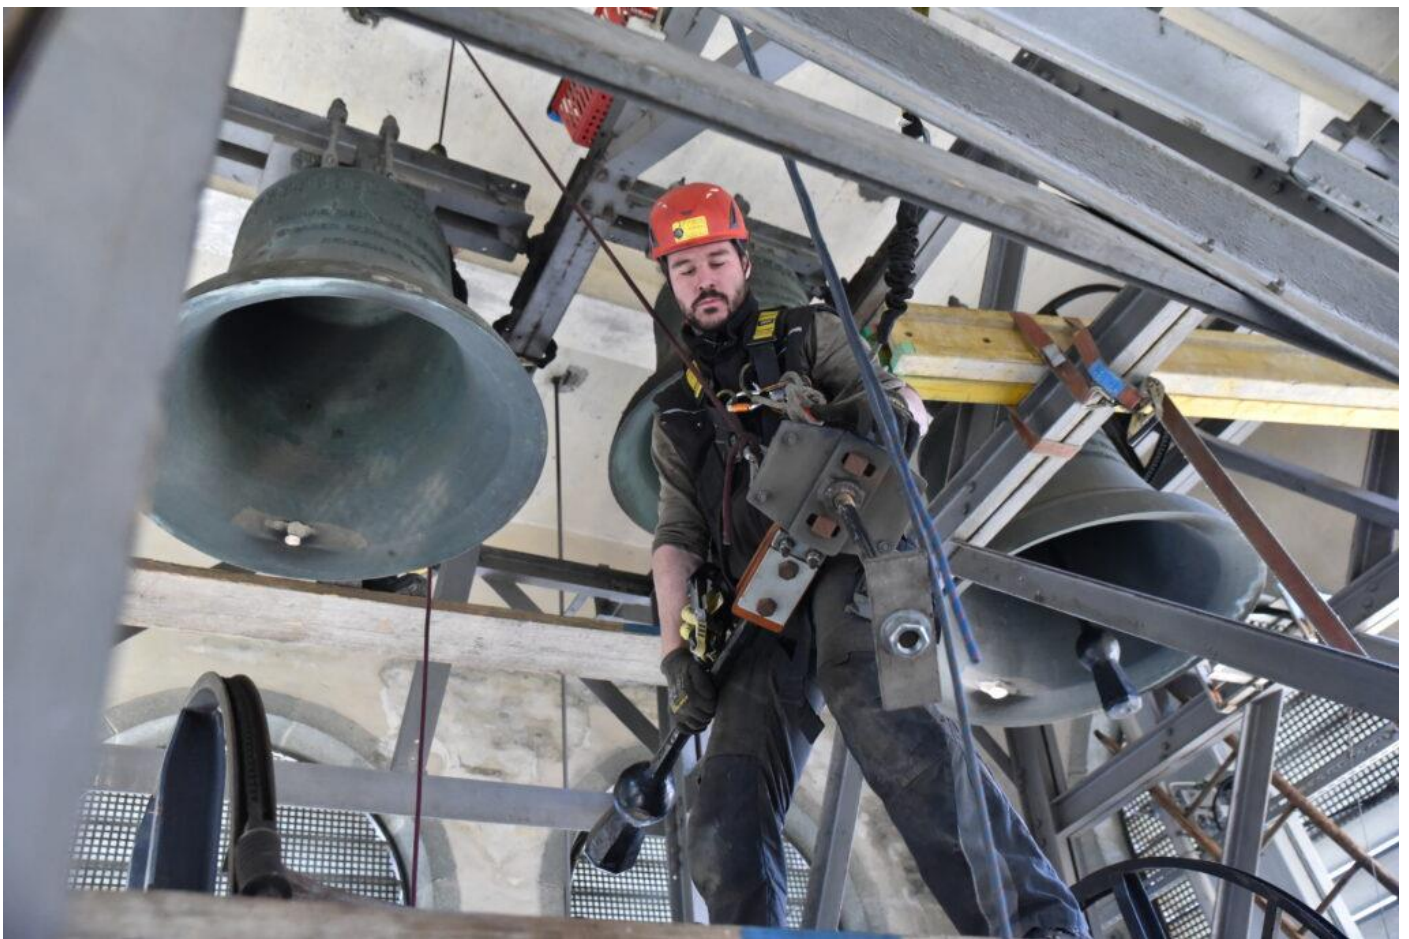
Wieder ist ein Klöppel aus einer der fünf Glocken im Grabser Kirchturm ausgebaut. Silvan Dominioni legt das schwere Teil, das an einem Seil hängt, vorsichtig ab. Bild: Heini Schwendener

Im Glockenstuhl «turnen» Silvan Dominioni und Frank Hofer von der Firma H. Rüetschi AG, Glockenguss und Kirchturmtechnik aus Aarau, herum. Gesichert mit einem Gschüttli balancieren sie auf Brettern und Eisenträgern, um vorerst die Motoren der Glocken und deren Klöppel zu demontieren.

Künftig werden die Glocken an gekröpften Jochen hängen, was den Klang des Geläuts verbessert und den Schall reduziert. Die bisher fliegenden Klöppel werden durch fallende ersetzt, was wiederum die Glocken schont und sie feiner erklingen lässt.
